REDISEÑO DE TAPÓN SÓLIDO PARA EL MANEJO DE CUPONES CORROSIMÉTRICOS DE MONITOREO DE CORROSIÓN EN EL SISTEMA COSASCO®

REDESIGN OF SOLID PLUG FOR THE HANDLING OF CORROSYMMETRIC CORROSION MONITORING COUPONS IN THE COSASCO® SYSTEM

Cipriano-Gómez V.M.^{1*}.

¹ Posgrado CIATEQ, A.C. Tabasco, México

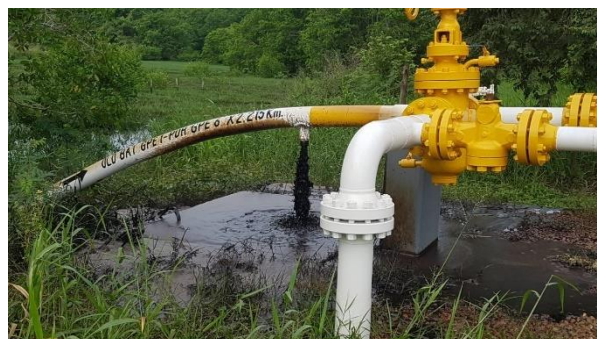
Figura 1. Acto Vandálico debido al retiro de Tapón Sólido del Niple Cosasco® (área contaminada).

de Comalcalco, Tabasco se han presentado derrames de hidrocarburos por retiro del "tapón sólido" del interior del niple Cosasco® generando costos por pérdida de producción y contaminación (ver **Figura 1**). Esto ha justificado el buscar alternativas de una solución viable y práctica para evitar e inhibir estas acciones.

Instalación y Validación del Rediseño. El tapón sólido rediseñado y fabricado del sistema Cosasco® fue instalado en el ducto que anteriormente había sido vandalizado (Figura 1) para probar su efectividad y validar el rediseño al comprobar que evita su retiro del ducto (**Figura 27**).

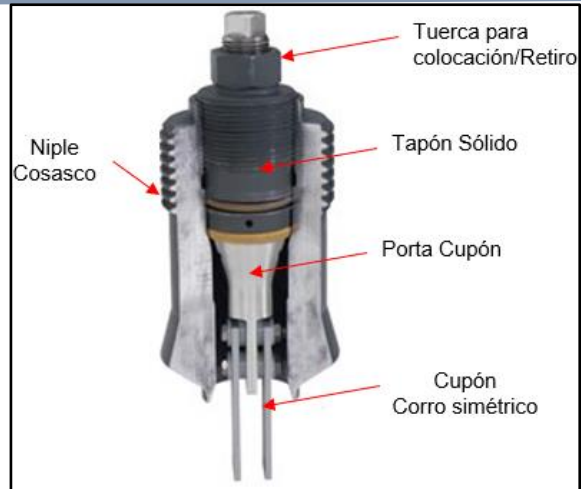
Figura 3 Arreglo de Niple Cosasco® Original.

Etapa 1. Recopilación de Información.
 Se reúnen las especificaciones técnicas del sistema actual; condiciones de operación, propiedades del material, geometría de los accesorios y proceso de colocación/retiro indicado en las **Figuras 3 a la 11:**

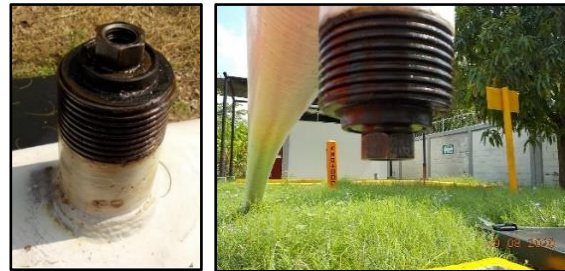
Figura 4. Niple Cosasco® original, se aprecia la tuerca para retiro/colocación de tapón sólido.

Etapas 2. Propuesta de Rediseño. El punto de mejora propuesto es el rediseño del tapón sólido mediante la eliminación de la tuerca externa indicado en **Figura 4** y así evitar el fácil retiro por personal ajeno a la operación (**Figura 12**).

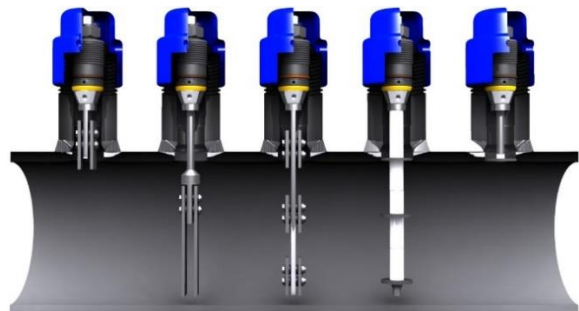
Figura 5. Vista interna del sistema Cosasco® para monitoreo de corrosión.

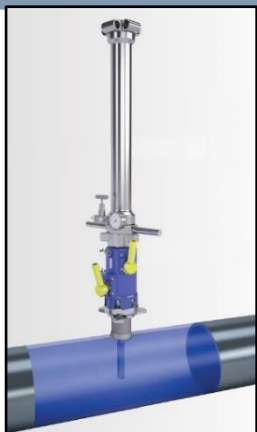
Figura 6. Herramienta "retriver" (en color plateado) para retiro/inserción de cupones corrosimétricos; válvula de bloqueo (en color azul y amarillo).

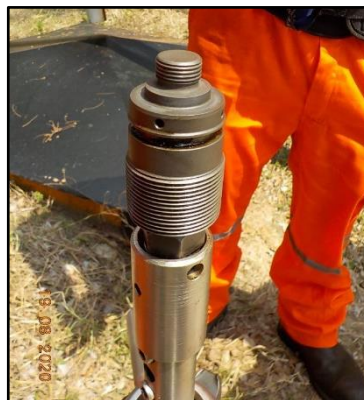
Figura 9. "Tapón sólido" instalado en la parte superior del equipo "retriver".

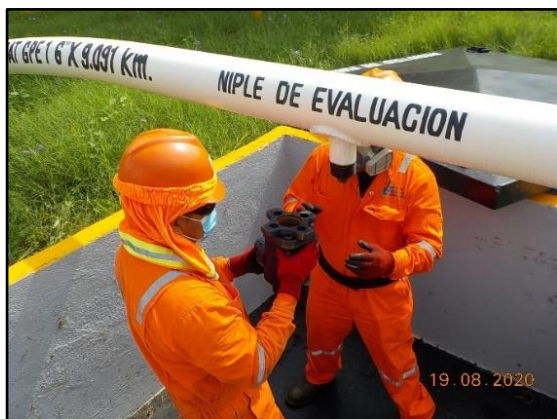
Figura 7. Colocación de Válvula de Bloqueo en Niple Cosasco® previo a la colocación del equipo "retriver".

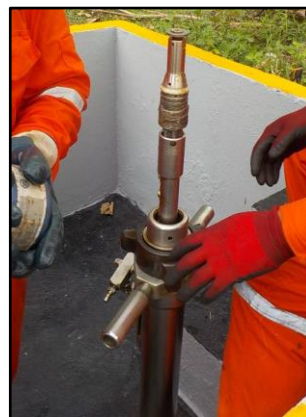
Figura 10. Colocación de porta-cupón con testigo corrosimétrico circular en "tapón sólido" instalado en equipo "retriver".

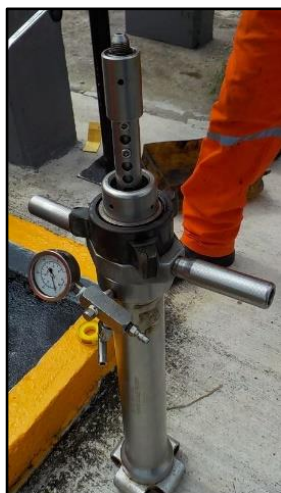
Figura 8. Equipo "retriver" para retiro/inserción de cupones corrosimétricos

El retiro e inserción del tapón sólido rediseñado se realizará con ayuda de la llave de seguridad con forma y dimensiones específicas a colocarse en el equipo "retriver" (ver **Figura 8**). En este nuevo rediseño se considera no dejar visible el área rediseñada colocando un tornillo roscado (**Figura**

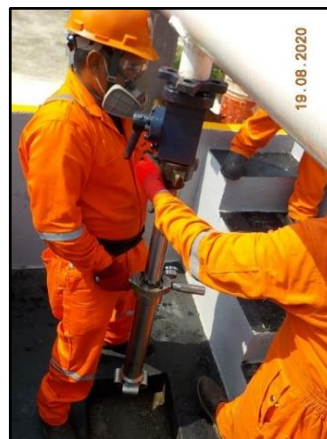
Figura 11. Vista de la inserción/retiro de cupón corrosimétrico.

Utilizando el Sistema Cosasco® se puede acceder a sistemas de alta presión sin sacar de operación los ductos.

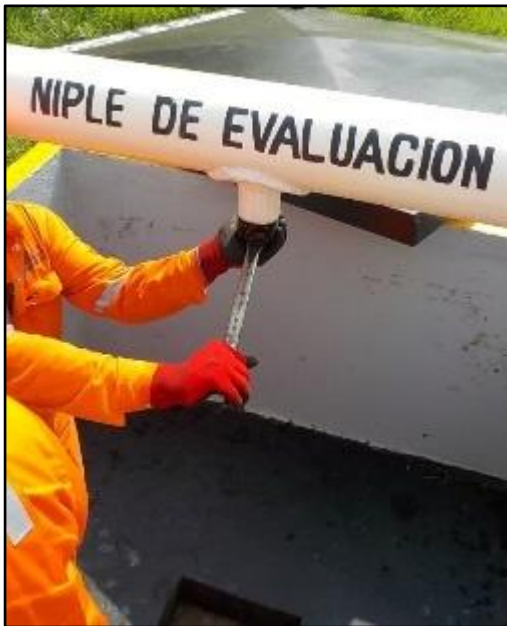
Figura 12. Facilidad para retirar el tapón sólido.

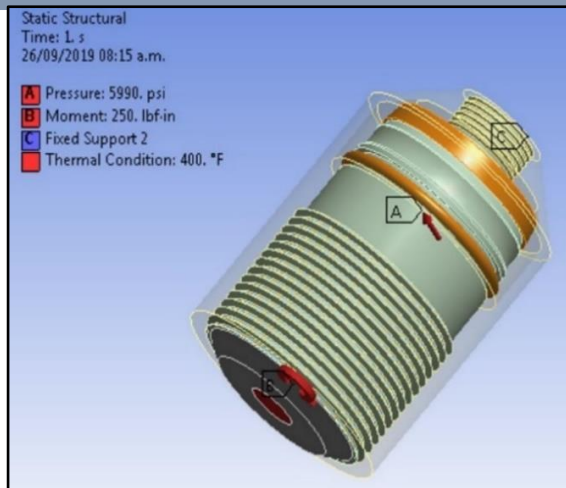
Figura 19. Condiciones de Frontera Escenario 1

En las condiciones de frontera para el análisis se incluyen los efectos máximos a los que se encuentra sometido a su presión de diseño en la región del ducto, así como el tapón sólido con las cargas transferidas por la llave de retiro (**Figuras 19 y 20**).

Las condiciones de carga de diseño del sistema corresponden a la presión interna de 5,990 psi y 400° F.

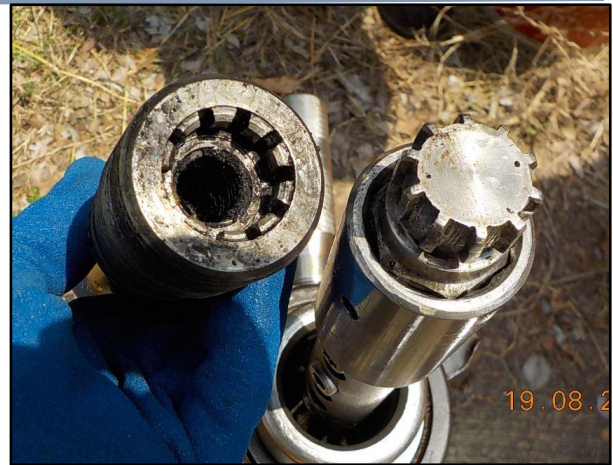
Figura 26. Tapón Sólido y Llave de seguridad fabricados.

Elaboración de Plano / Fabricación. La fabricación de la propuesta del rediseño seleccionado se basó en el plano elaborado con las propiedades y dimensiones finales del modelo simulado en el software ANSYS V-18.1 en la plataforma WORKBENCH mostrado en la **Figura 25** y el rediseño fabricado se muestra en la **Figura 26**.

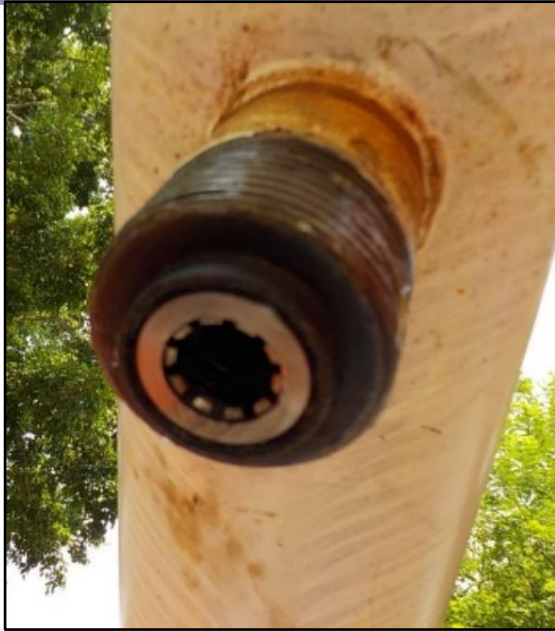
Figura 27. Tapón Sólido Rediseñado en Operación. Se puede apreciar que ya no cuenta con la tuerca externa.

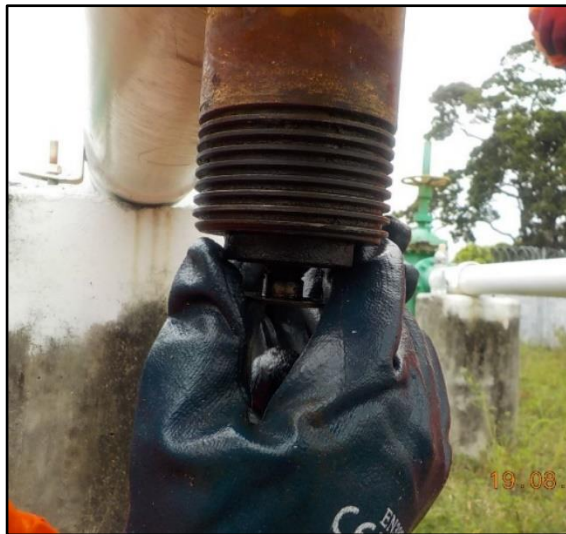
Figura 28. Colocación de tornillo roscado (ver Figura 16) para protección y no dejar visible el área rediseñada.

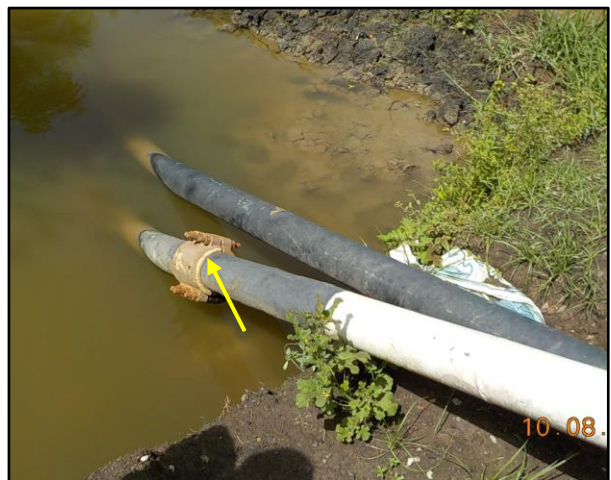
Figura 30. Colocación de grapa-camisa bipartida atornillada marca PLIDCO (Split-Sleeve) en acto vandálico debido a seguetazo.

afectaron la integridad mecánica en esta ocasión por seguetazo como se muestra en la **Figura 29** y contenida la fuga con una grapa-camisa bipartida atornillada marca PLIDCO (Split-Sleeve) [6] (**Figura 30**).
